## ANNEX 21. ESTUDI DE PATOLOGIES I DIAGNOSI

## DIAGNOSI DE LA SOLIDESA ESTRUCTURAL I CONSTRUCTIVA DE L'EDIFICI DE LES CLARISSES

## DIAGNOSI DE LA SOLIDESA ESTRUCTURAL I CONSTRUCTIVA DE L'EDIFICI DE LES CLARISSES SITUAT AL CARRER DE SANTA CLARA n. 16 A ARENYS DE MAR

DOMINGO FERRE, Arqs – Joan Gener González UTE  
Juliol de 2020

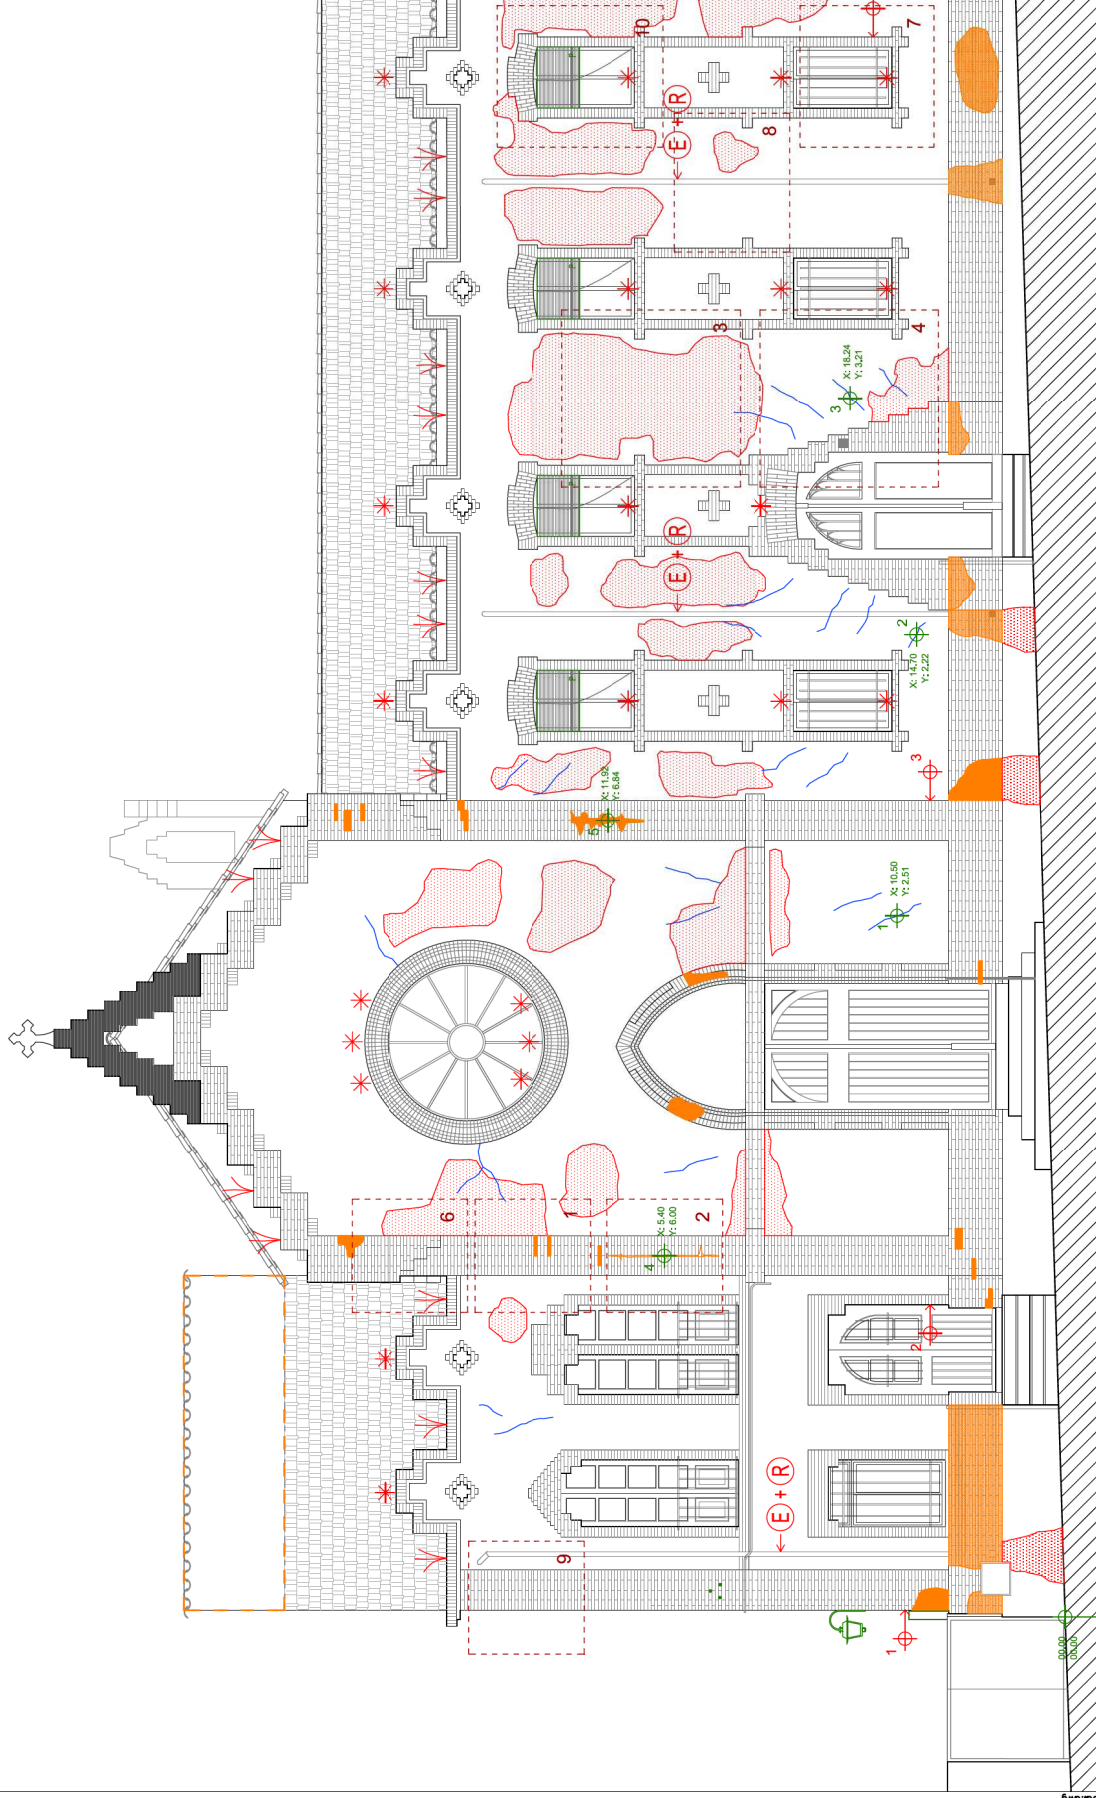
PLANO: NMA DGG\_1\_1 de 2

- DESGAT DE PECES CERÀMQUES: Reparat i reposat dels peces i substituït o reposat de la fàbrica amb o sense retracció (Repar...)
- ← ESQUERDA EN FABRICA VISTA: Reparat i reposat i/o extracció de patallat i reposat
- ESTUC DE CALÇ EN MAL ESTAT: Reparat i reposat d'estuc de calç en mal estat.
- ← ESQUERDA EN PARET ESTUCADA: Reparat estuc. Proposta de reforçament de gruix o ferri, com a reforçament estructural.
- ENSTRADA EN VISTA CLORCANTU DAMUNT FABRICA VISTA:
- \* / ← NETEJA I SUBSTITUCIÓ DE CANALONS:
- \* / ← REPARACIÓ ESTANQUIT ESCOPIDOR REMATS DE MURS:
- ELEMENTS EXISTENTS A RETIRAR**
- ⊖ EXTRACCIÓ BAKANT REFORÇAMENT PER UN ALTRE DE MUR:
- ← ENSTRADA DEL ELEMENTS METALLICS O SOBREPOTS (finestrans reberts i balams)
- ENSTRADA D'ELEMENTS SOBREPOTS (finestrans reberts i balams)

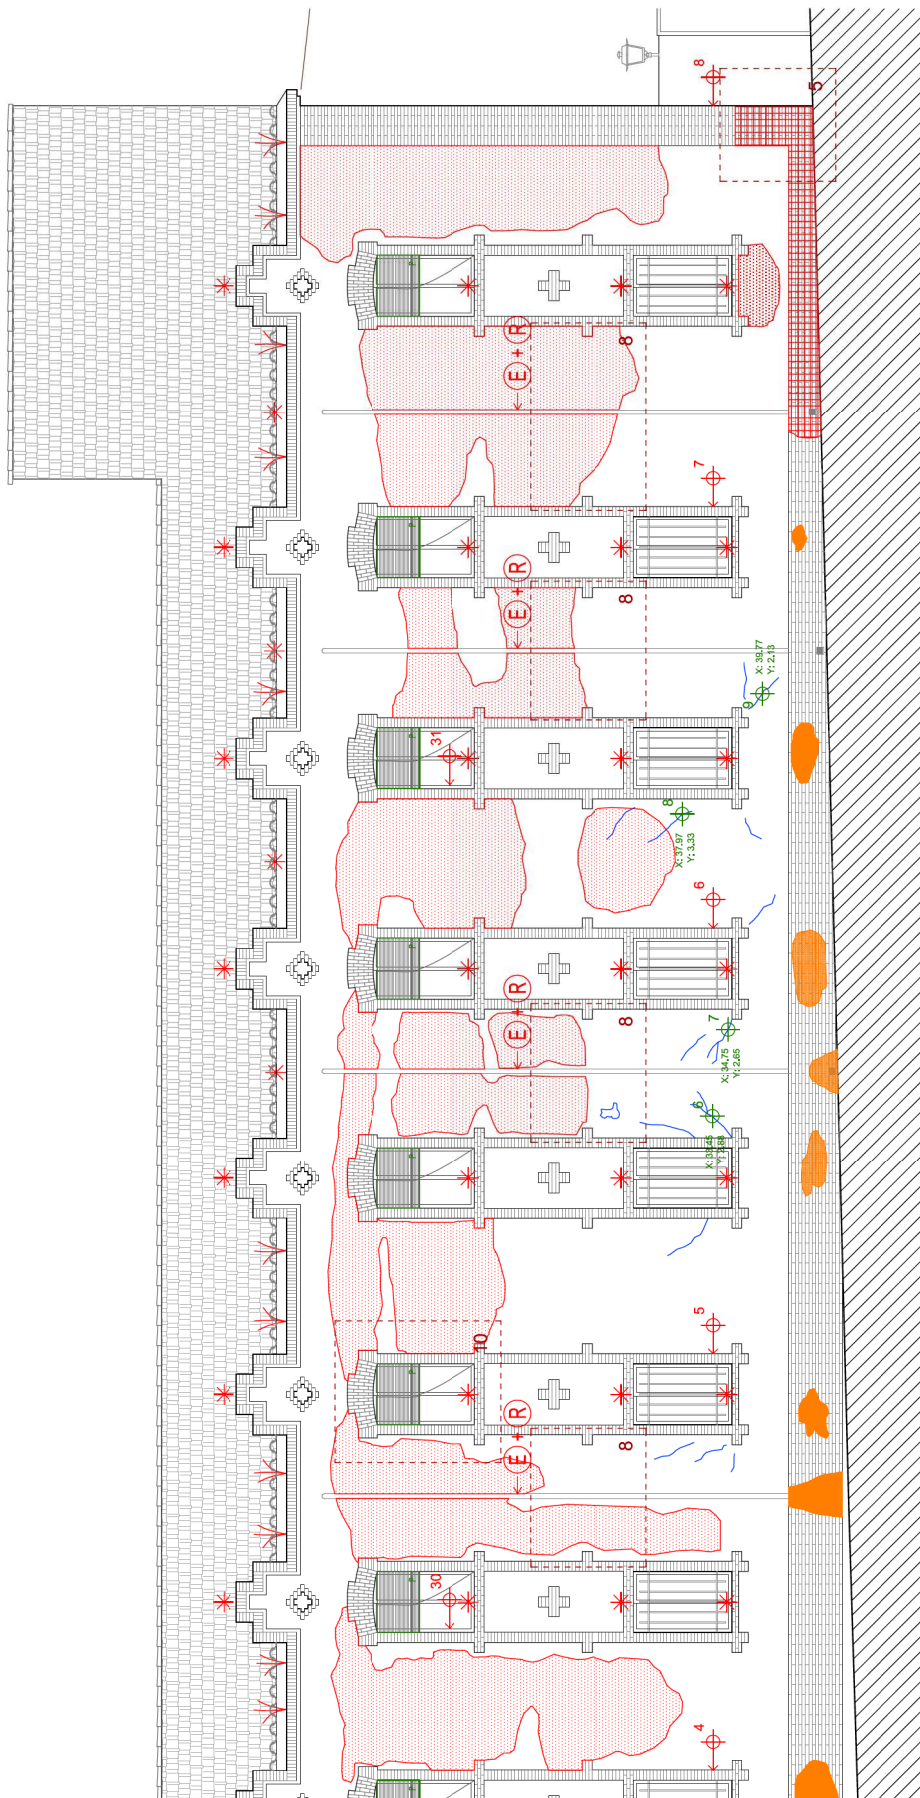
NOM PROJECTE: **DIAGNOSI I PAUQUES**  
 ANTIPROJECTE: **ALCAT LONGITUDINAL PRINCIPAL**

- DESGAT DE PECES CERÀMQUES: Replacat i reparació de les peces ceràmiques o reblat de la fàbrica sense o sense retracció (Replac...)
- ← ESQUERDA EN FABRICA VISTA: Replacat i reparació de l'estructura de patallat i reblat
- ESTUC DE CALÇ EN MAL ESTAT: Replacat i reparació d'estuc de calç en mal estat.
- ← ESQUERDA EN PARET ESTUCADA: Replacat estuc. Proposta de reforçament de paret o vèrtex, començant a desmarcar al nivell de la lesió i reparant la part estructural.
- ENSTRIBADA EN VISTA CLORCATAU D'AMUNT FABRICA VISTA.
- \* NETEJA I SUBSTITUCIÓ DE CANALONS.
- \* REPARACIÓ ESTANQUITAT ESCOPIDOR TREMAT DE MURS.
- ⊖ ELEMENTS EXISTENTS A RETIRAR
- ⊖ EXTRACCIÓ BARRANT PER REFORÇAMENT PER UN ALTRE DE MUR.
- ⊖ ENSTRIBADA D'ELEMENTS METÀL·LICS O SOBREPOTS (flexions i altres lesions)
- ENSTRIBADA D'ELEMENTS SOBREPOTS (flexions i altres lesions)

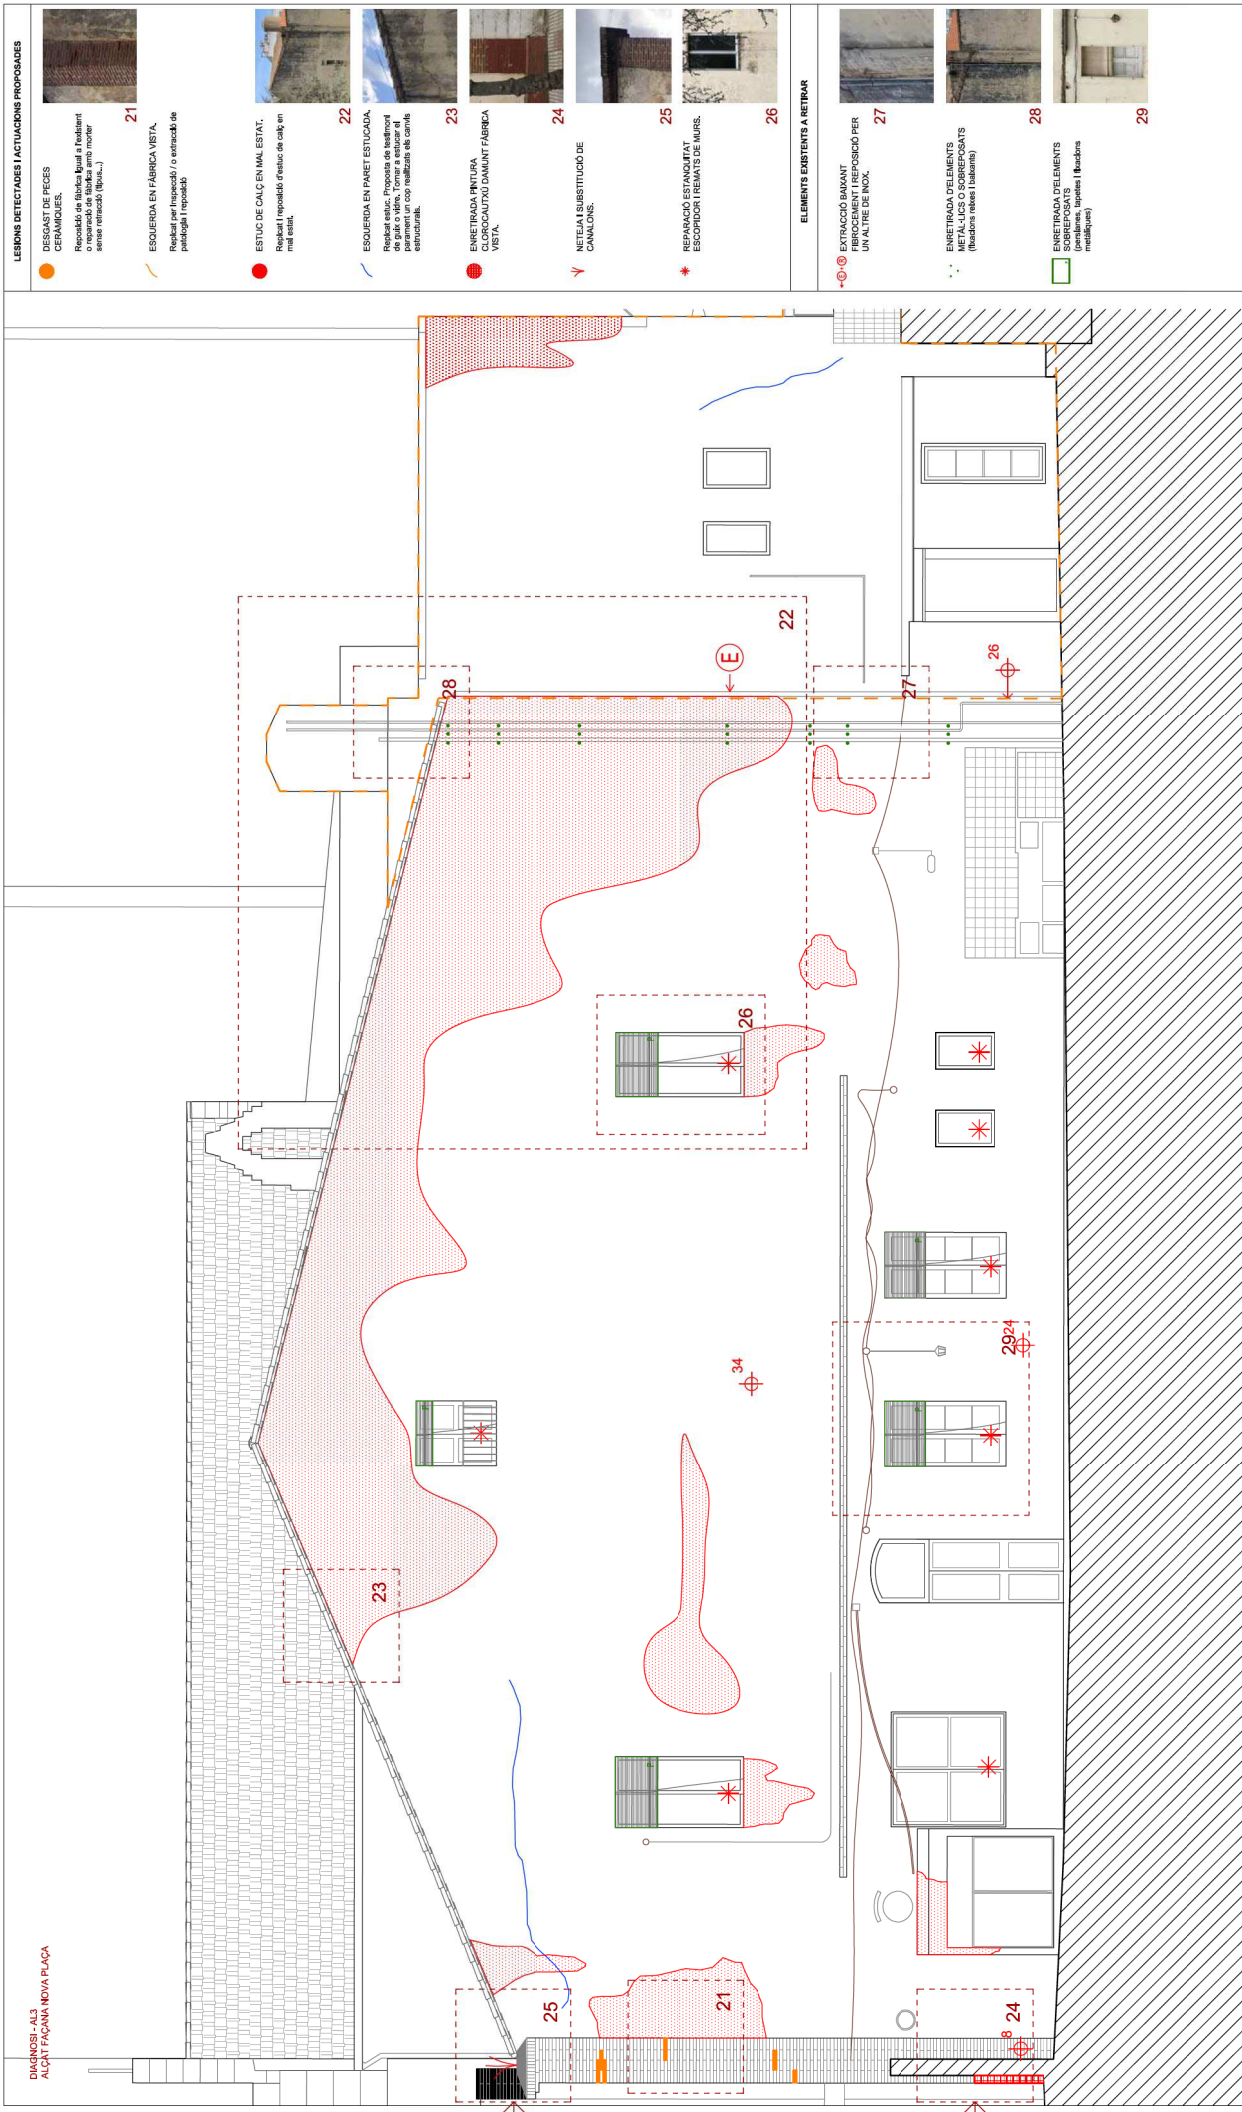
**PLANOI NÚM:** DGG\_2

**● DESGAT DE PECES CERÀMIQUES**  
Desgats de peces ceràmiques a causa de l'abandonament de la placa sense retenir (veure...)

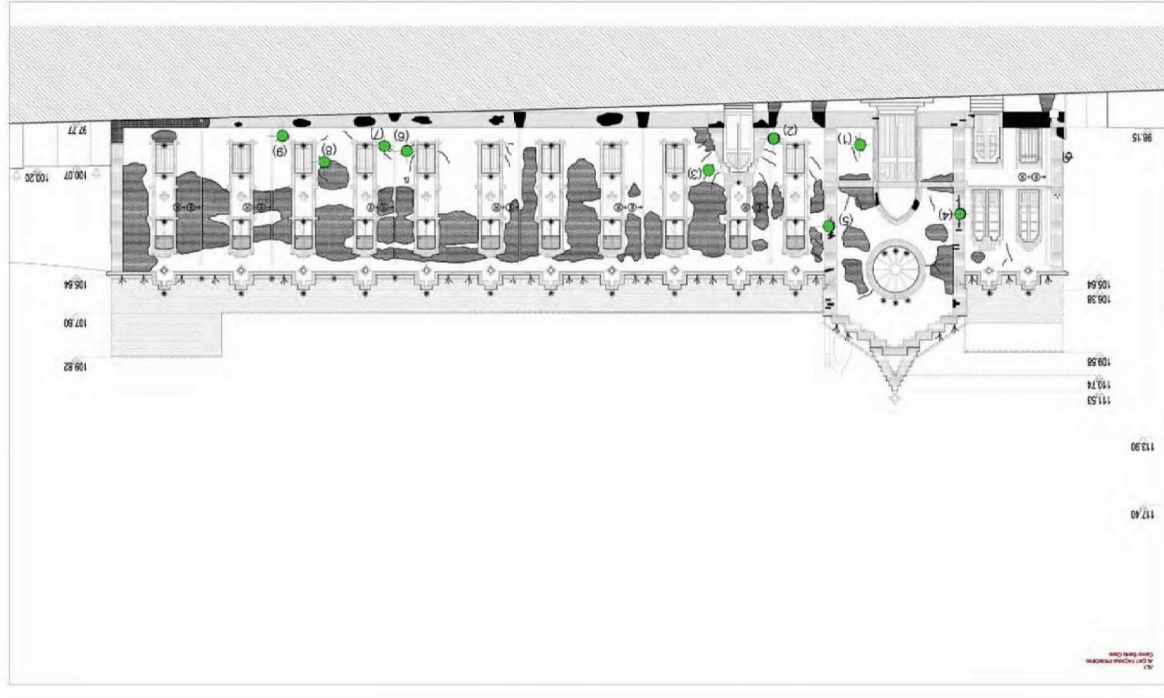
4c. Taula resum de les patologies detectades amb el Pla de cales realitzades amb fisuròmetre

N. DE CALA	Coordenades 0.00 extrem esquerra façana pral m	Desplaçament horitzontal mm	Desplaçament Vertical mm	Observacions
1	X=10.50 Y= 2,51	5.0	0.0	Esquerd puntual sobre estuc de calç. No afecta a la façana vista ni a l'interior del parament
2	X=14.70 Y= 2,22	0.0	1.5	Esquerd puntual sobre estuc de calç. No afecta a la façana vista ni a l'interior del parament
3	X=18.24 Y= 3,21	1.5	1.0	Esquerd puntual sobre estuc de calç. No afecta a la façana vista ni a l'interior del parament
4	X=5.40 Y= 6.00	15.0	1.0	Esquerd vertical amb dissolució del morter de la junta. Afecta a la façana vista. No afecta a l'interior de l'edifici
5	X=11.92 Y= 6.84	15.0	0.0	Esquerd vertical amb dissolució del morter de la junta. Afecta a la façana vista. No afecta a l'interior de l'edifici
6	X=33.45 Y= 2.88	5.0	5.0	Esquerd puntual sobre estuc de calç. No afecta a la façana vista ni a l'interior del parament
7	X=34.75 Y= 2,65	0.0	5.0	Esquerd puntual sobre estuc de calç. No afecta a la façana vista ni a l'interior del parament

8	X=37.97 Y= 3.33	1.0	2.5	Esquerd puntual sobre estuc de calç. No afecta a la façana vista ni a l'interior del parament
9	X=39.77 Y= 2,13	0.0	5.0	Esquerd puntual sobre estuc de calç. No afecta a la façana vista ni a l'interior del parament
10	X=-4.85 Y= 1,49	1.0	5.0	Esquerd puntual sobre estuc de calç. No afecta a la façana vista ni a l'interior del parament

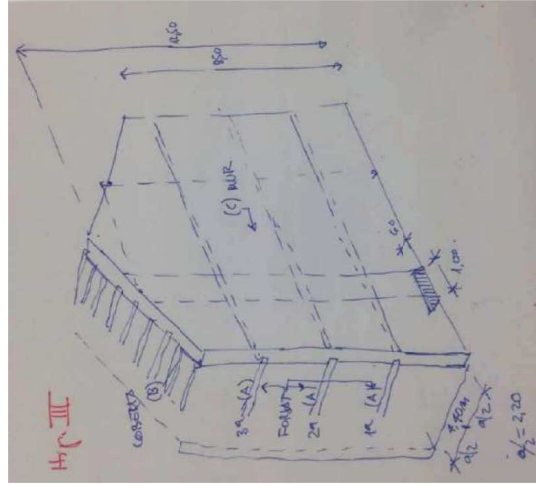
*Naus laterals. Esquema constructiu de l'Estat de càrregues:*

(C) Murs de càrrega	1.800 Kg/m <sup>3</sup> x 10,5m x 1,00m x 0,6m =	11.340 Kg
(B) Coberta (pes i sob)	250 Kg/m <sup>2</sup> x 1,0m x 2,20m =	550 Kg
(A) Forjats 3 ut. (pes i sob)	450Kg/m <sup>2</sup> x 1,0m x 2,20m x 3 ut.=	2.970 Kg
	<b>TOTAL</b>	<b>14.860 Kg</b>

Podem quantificar que en una faceta de mur de tancament de les naus laterals, de 60 cm d'ample al punt considerat més desfavorable, la tensió de treball de la fabrica serà: 14.860Kg / 60cmx100cm., és a dir tensió de treball de la fabrica 2,47Kg/cm<sup>2</sup>
