**Informe de la Restauració de l'escultura de Josep Llimona  
Cementiri d'Arenys de Mar**

Natalia Sánchez Carretero

Alicia Santomá Vicens

*15/10/2010*

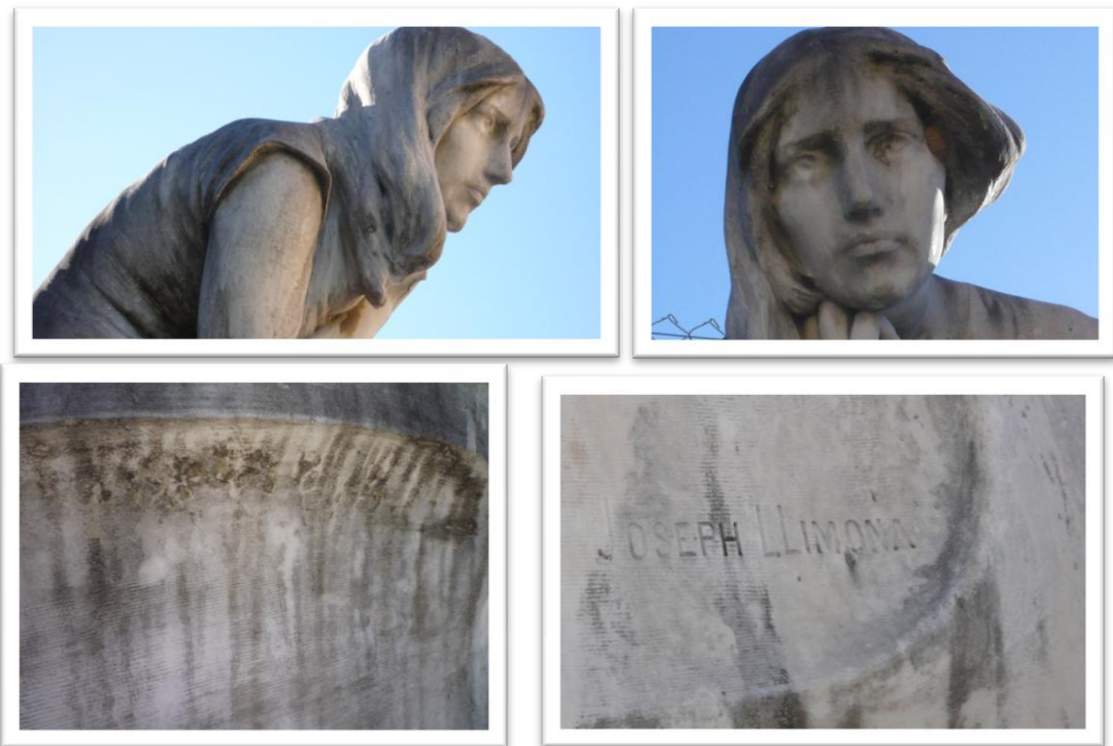
La brutícia general, és la primera degradació important. Es troba acumulada a tota l'escultura, deixant regalims a les parts verticals i creant-ne una capa negra sobre les zones horitzontals.

Sota aquesta primera capa de brutícia, trobem taques grogues- ataronjades que han penetrat dins del marbre.

*Fotografies de detall de l'escultura de marbre abans de començar la intervenció. Es pot apreciar la capa de brutícia adherida a la superfície, el niu d'abella a la cara, i les taques dels regalims de l'aigua*

Tenint en compte les degradacions de la peça, vam començar el procés amb una neteja superficial mecànica amb raspall de dents i aigua destil·lada. D'aquesta manera trèiem les capes de pols i líquens més superficials. A continuació, per fer una neteja més profunda vam procedir a fer apòsits de cel·lulosa amb amoníac i aigua oxigenada al 50%, deixant-les actuar unes dues hores aproximadament. Seguidament, les retiràvem esbandint amb aigua destil·lada i tornant a fregar amb el raspall. Aquest procediment el vam repetir varies vegades, primer fent una neteja general, i després amb apòsits més petits i puntuals.

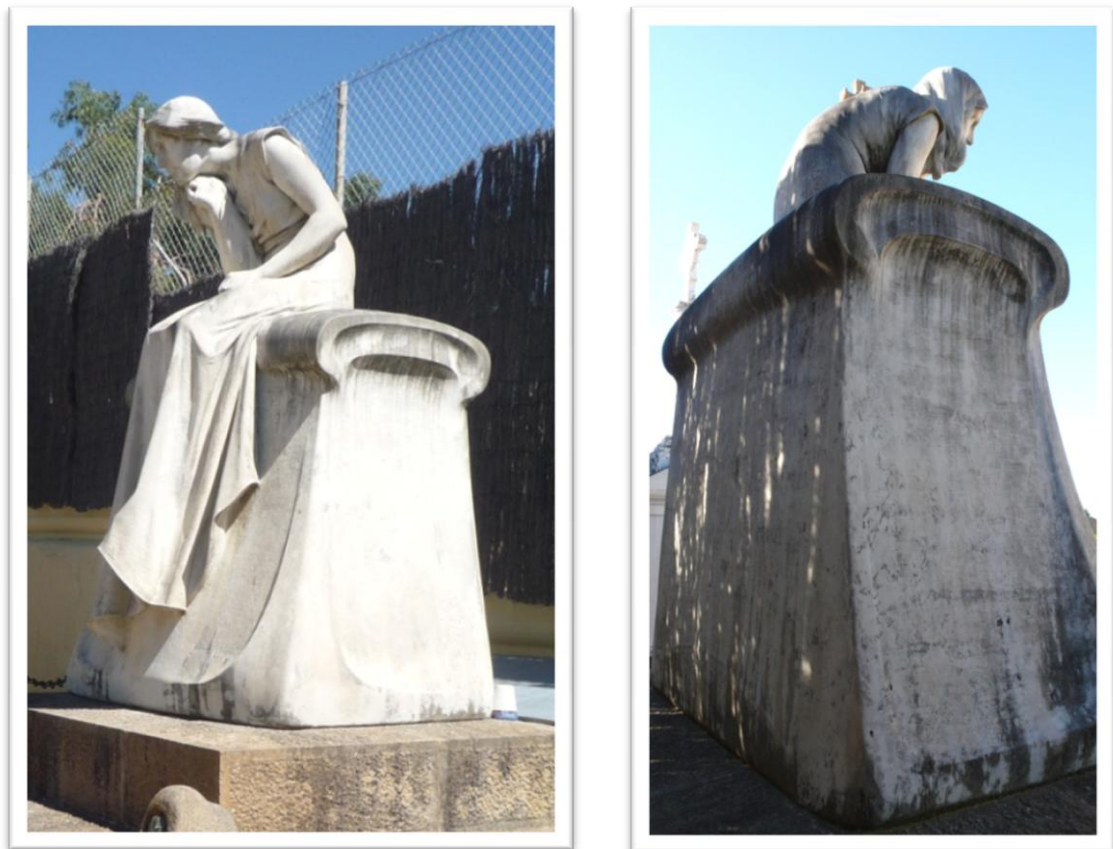
La segona patologia important és la que denominem com a “crosta negra”, deguda a la pol·lució ambiental i els agents atmosfèrics. Aquesta es localitza a les zones més amagades de la peça.

A les parts baixes i sobretot a la part dreta de l'escultura, coincidint amb les parts més ombrívols on no arriba la llum directe del sol, trobem líquens. Aquests petits organismes, estan compostos per una simbiosi entre fong i alga i creen una capa de diversos colors adherida a la pedra o al marbre. Depenent del tipus de líquen pot formar una capa més gruixuda o més fina.

Com a degradació externa trobem forats i algunes petites fissures. Gran part d'aquests forats estan tapats amb unes massilles de guix de color blanc.

*Fotografies generals abans de la restauració*

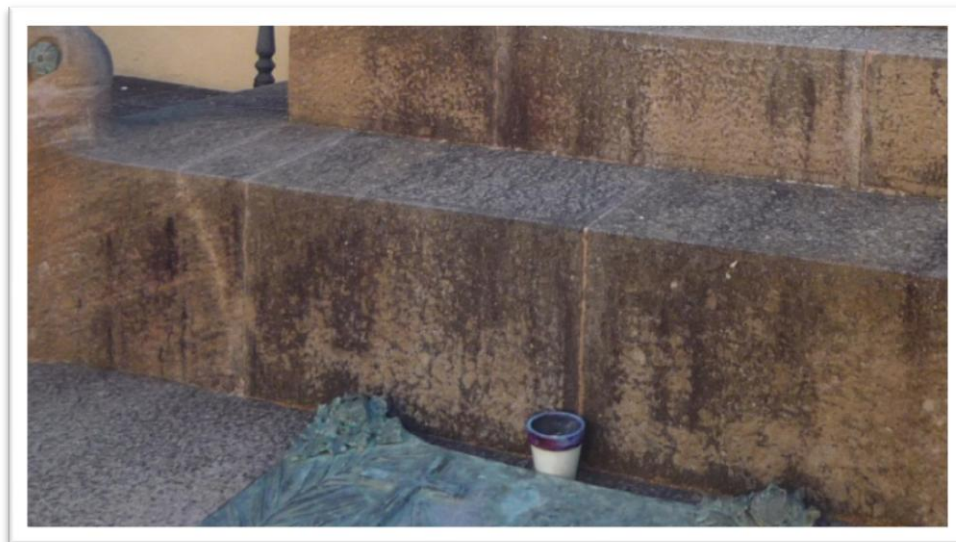
*Detall de la peanya abans de la restauració*

La peanya on es recolza l'escultura, esta feta de carreus de pedra sorrenca de color gris- vermellós

Tot i que la pedra és diferent que el marbre de l'escultura, les patologies que pateix són les mateixes , així doncs, presenta líquens, crosta negra i brutícia superficial.

La peanya de pedra és més resistent que el marbre, això ens ha permès optar per un mètode de neteja mecànic més efectiu i ràpid com és l'aigua a pressió. A aquest mètode, sempre des d'una distància prudencial per no erosionar massa la pedra, se li ha afegit una neteja puntual amb bisturí i "Dremel" en certs líquens que estaven molt incrustats a les parts més humides de la pedra.

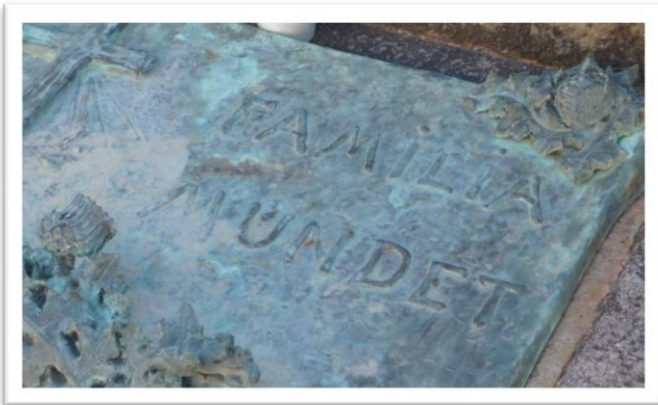
*Detall placa de bronze abans de la restauració*

La placa on s'indica el nom de la família propietària de la tomba esta feta de bronze.

Com a degradació principal, presenta oxidació generalitzada i corrosió a causa dels clorurs. Els clorurs són les sals que provoquen la corrosió activa al bronze també anomenada "el càncer del bronze".

Si són actius estan en forma pulverulenta i deixen taques verd pàl·lid i blau verdós. En aquest cas, trobem actius i inactius, a més concentració d'aigua hi hagi a l'aire, més es tornaran actius i més corrosió patirà la placa.

Altres sals que hi trobem són les sals carbonatades o carbonats. Aquestes es troben estables i formen una patina verda més fosca. Tot i això aquestes no són perjudicial per la peça.

Degut a una intervenció de l'entorn, trobem unes taques de ciment adherides a la superfície de la placa.

La primera neteja general que hem fet, ha sigut per treure la brutícia, pols, i els clorurs que encara estaven pulverulents. Aquesta la hem realitzada amb alcohol i raspall metàl·lic.

Per treure les taques de ciment, ens hem ajudat amb un bisturí.

La segona neteja, ha estat eliminar els clorurs encara existents a la placa. Amb l'ajuda com a agent conductor d'una alga natural com és

l'agar agar i paper d'alumini hem aconseguit eliminar els clorurs.

Com a estabilitzador de la corrosió hem aplicat una capa de Benzotriazol al 3% en alcohol. Després un protector per al Benzotriazol, el Paraloid al 5 % en Xilè, i per finalitzar una capa de cera microcristal·lina per acabar de protegir les capes de protecció i impedir que penetri l'aigua fins el bronze. Hem repetit aquesta actuació dues vegades.

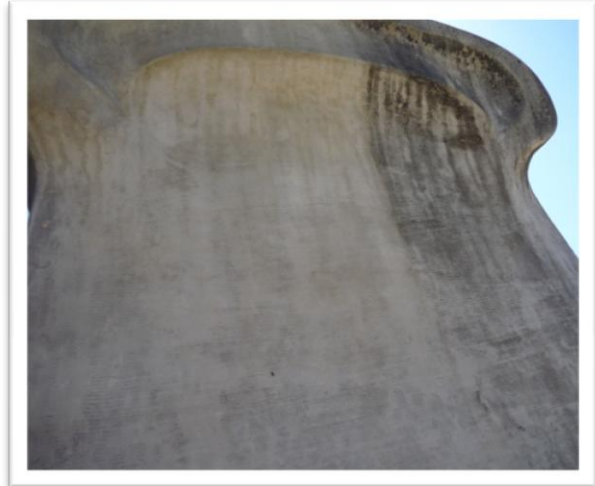
*Fotografia de neteja superficial*

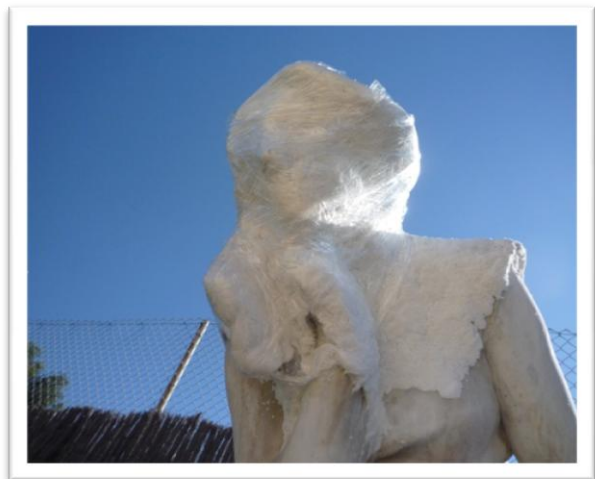
*Fotografies dels apòsits d'amoníac i aigua oxigenada*

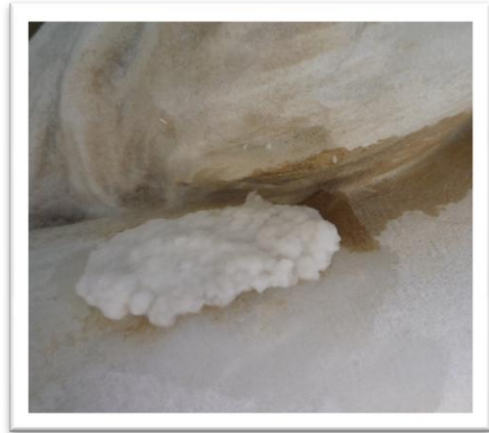
*Apòsit de carbonat amònic sobre crosta negra*

Per les acumulacions de brutícia que anomenem crostes negres, hem realitzat apòsits amb carbonat d'amoni al 7%, deixant-los actuar uns 10-15 minuts.

Per treure totes les restes d'amoníac, aigua oxigenada o carbonat d'amoni hem esbandit finalment amb aigua destil·lada i raspall de dents.

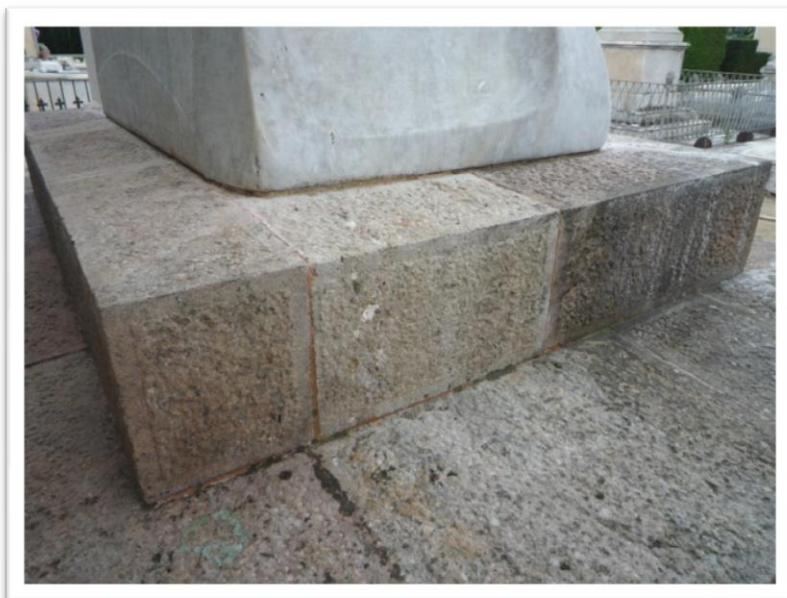
*Fotografia de la peanya en el procés de neteja*

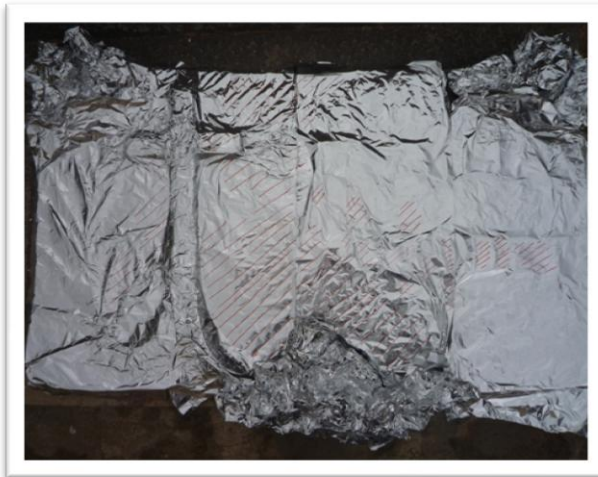
*Placa de bronze amb el procés de l'Agar agar*

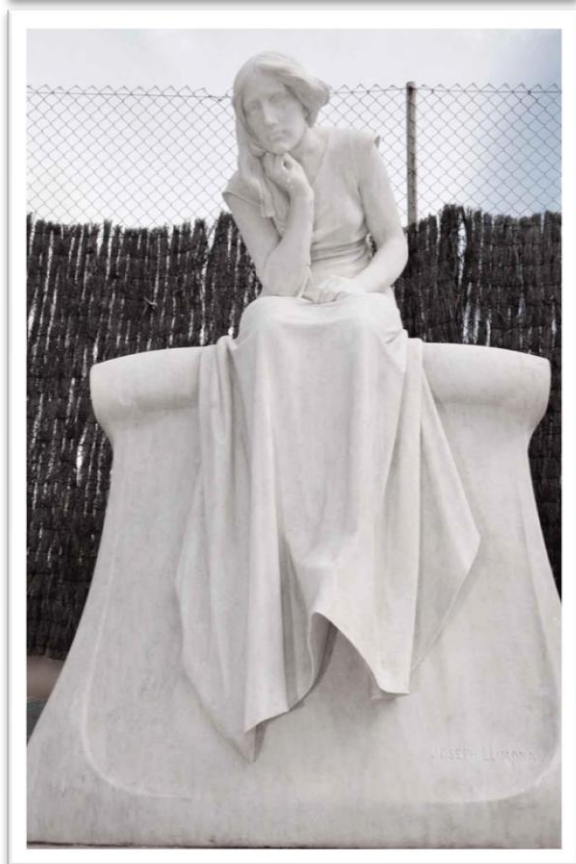
*Fotografies abans i després de la intervenció*

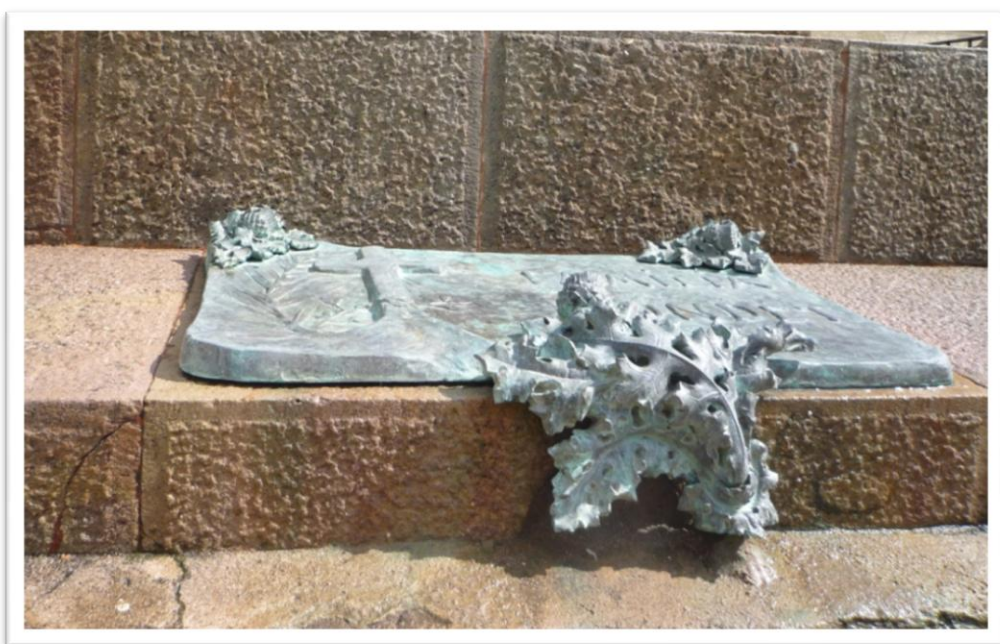
*Fotografia de la peanya després de la neteja*

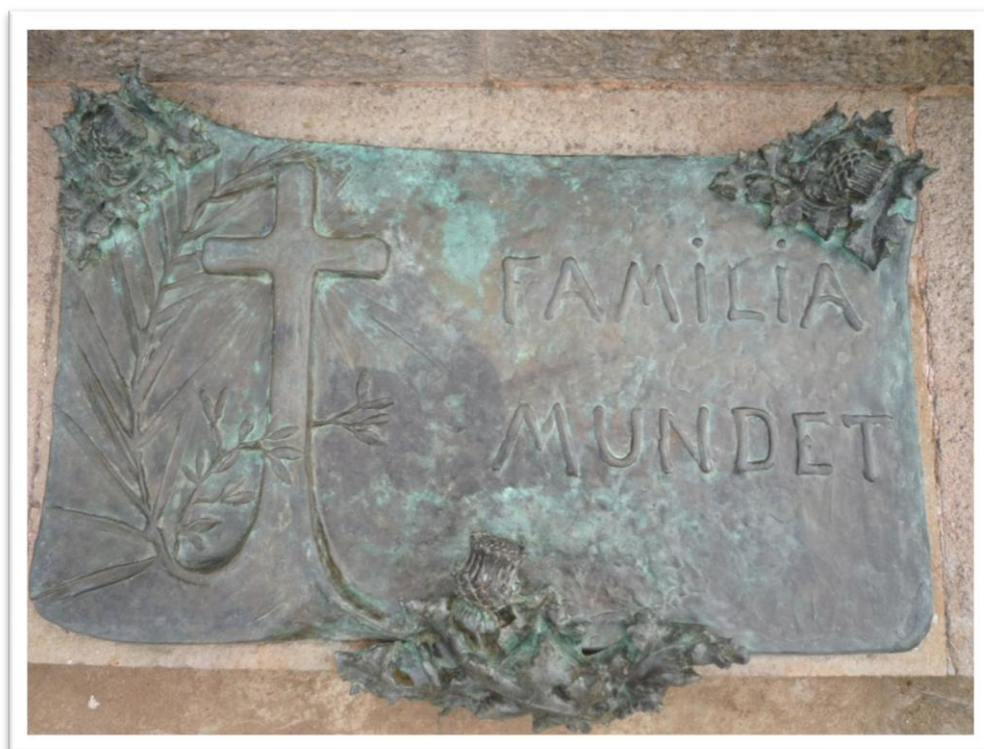
*Detall de la placa de bronze una vegada posades les 3 capes finals de protecció*
