## ANNEX 21. ESTUDI DE PATOLOGIES I DIAGNOSI

## DIAGNOSI DE LA SOLIDESA ESTRUCTURAL I CONSTRUCTIVA DE L'EDIFICI DE LES CLARISSES

## DIAGNOSI DE LA SOLIDESA ESTRUCTURAL I CONSTRUCTIVA DE L'EDIFICI DE LES CLARISSES SITUAT AL CARRER DE SANTA CLARA n. 16 A ARENYS DE MAR

DOMINGO FERRE, Arqs – Joan Gener González UTE  
Juliol de 2020

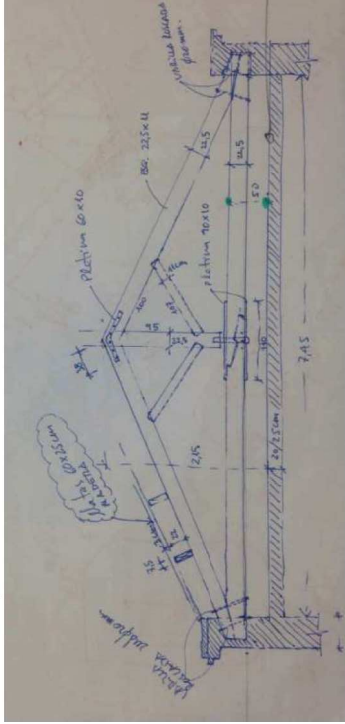
#### Croquis constructiu de les encavallades existents al cos principal

La coberta d'aquest espai es suporta per 5 encavallades de fusta realitzades amb fusta de pi de secció escarificada 22,5x15 cm, que al reduir l'ample dels murs de suport a la planta sota coberta agafen una llum de 7,45m i una alçada de 2,15m al carener.

Damunt de l'encavallada es situa l'estructura secundària a base de cairons de secció escarificada 22x7,5 cm, unes llatres de 25 mm de gruix, el tauler ceràmic i la teula. El punt on presenta més deficiències es la trobada de la coberta amb la façana principal del carrer, en concret amb els elements decoratius emmarcats amb ceràmica que moduladament a cada pany de finestres emergeixen i trenquen el canaló de desguàs.

\_La coberta es substituirà per complet, ja que es la principal font i origen de les patologies detectades al interior del convent., es realitzarà una estructura o encavallada de perfils d'acer laminats en calent i cables a les zones de tracció, prou lleugera per a ser considerada coberta lleugera pel CTE, DB SI. L'estructura secundària de coberta serà de fusta de secció escairada semblant a l'existent 22x10 cm. Acabat amb tauler laminat CLT, aïllat exteriorment, i acabat de xapa de zinc. Es realitzaran canalons de coberta i conduccions per tal que l'aigua no origini fuites i esclatxes per on escalar-se, al rebotar d'una coberta a l'altra.

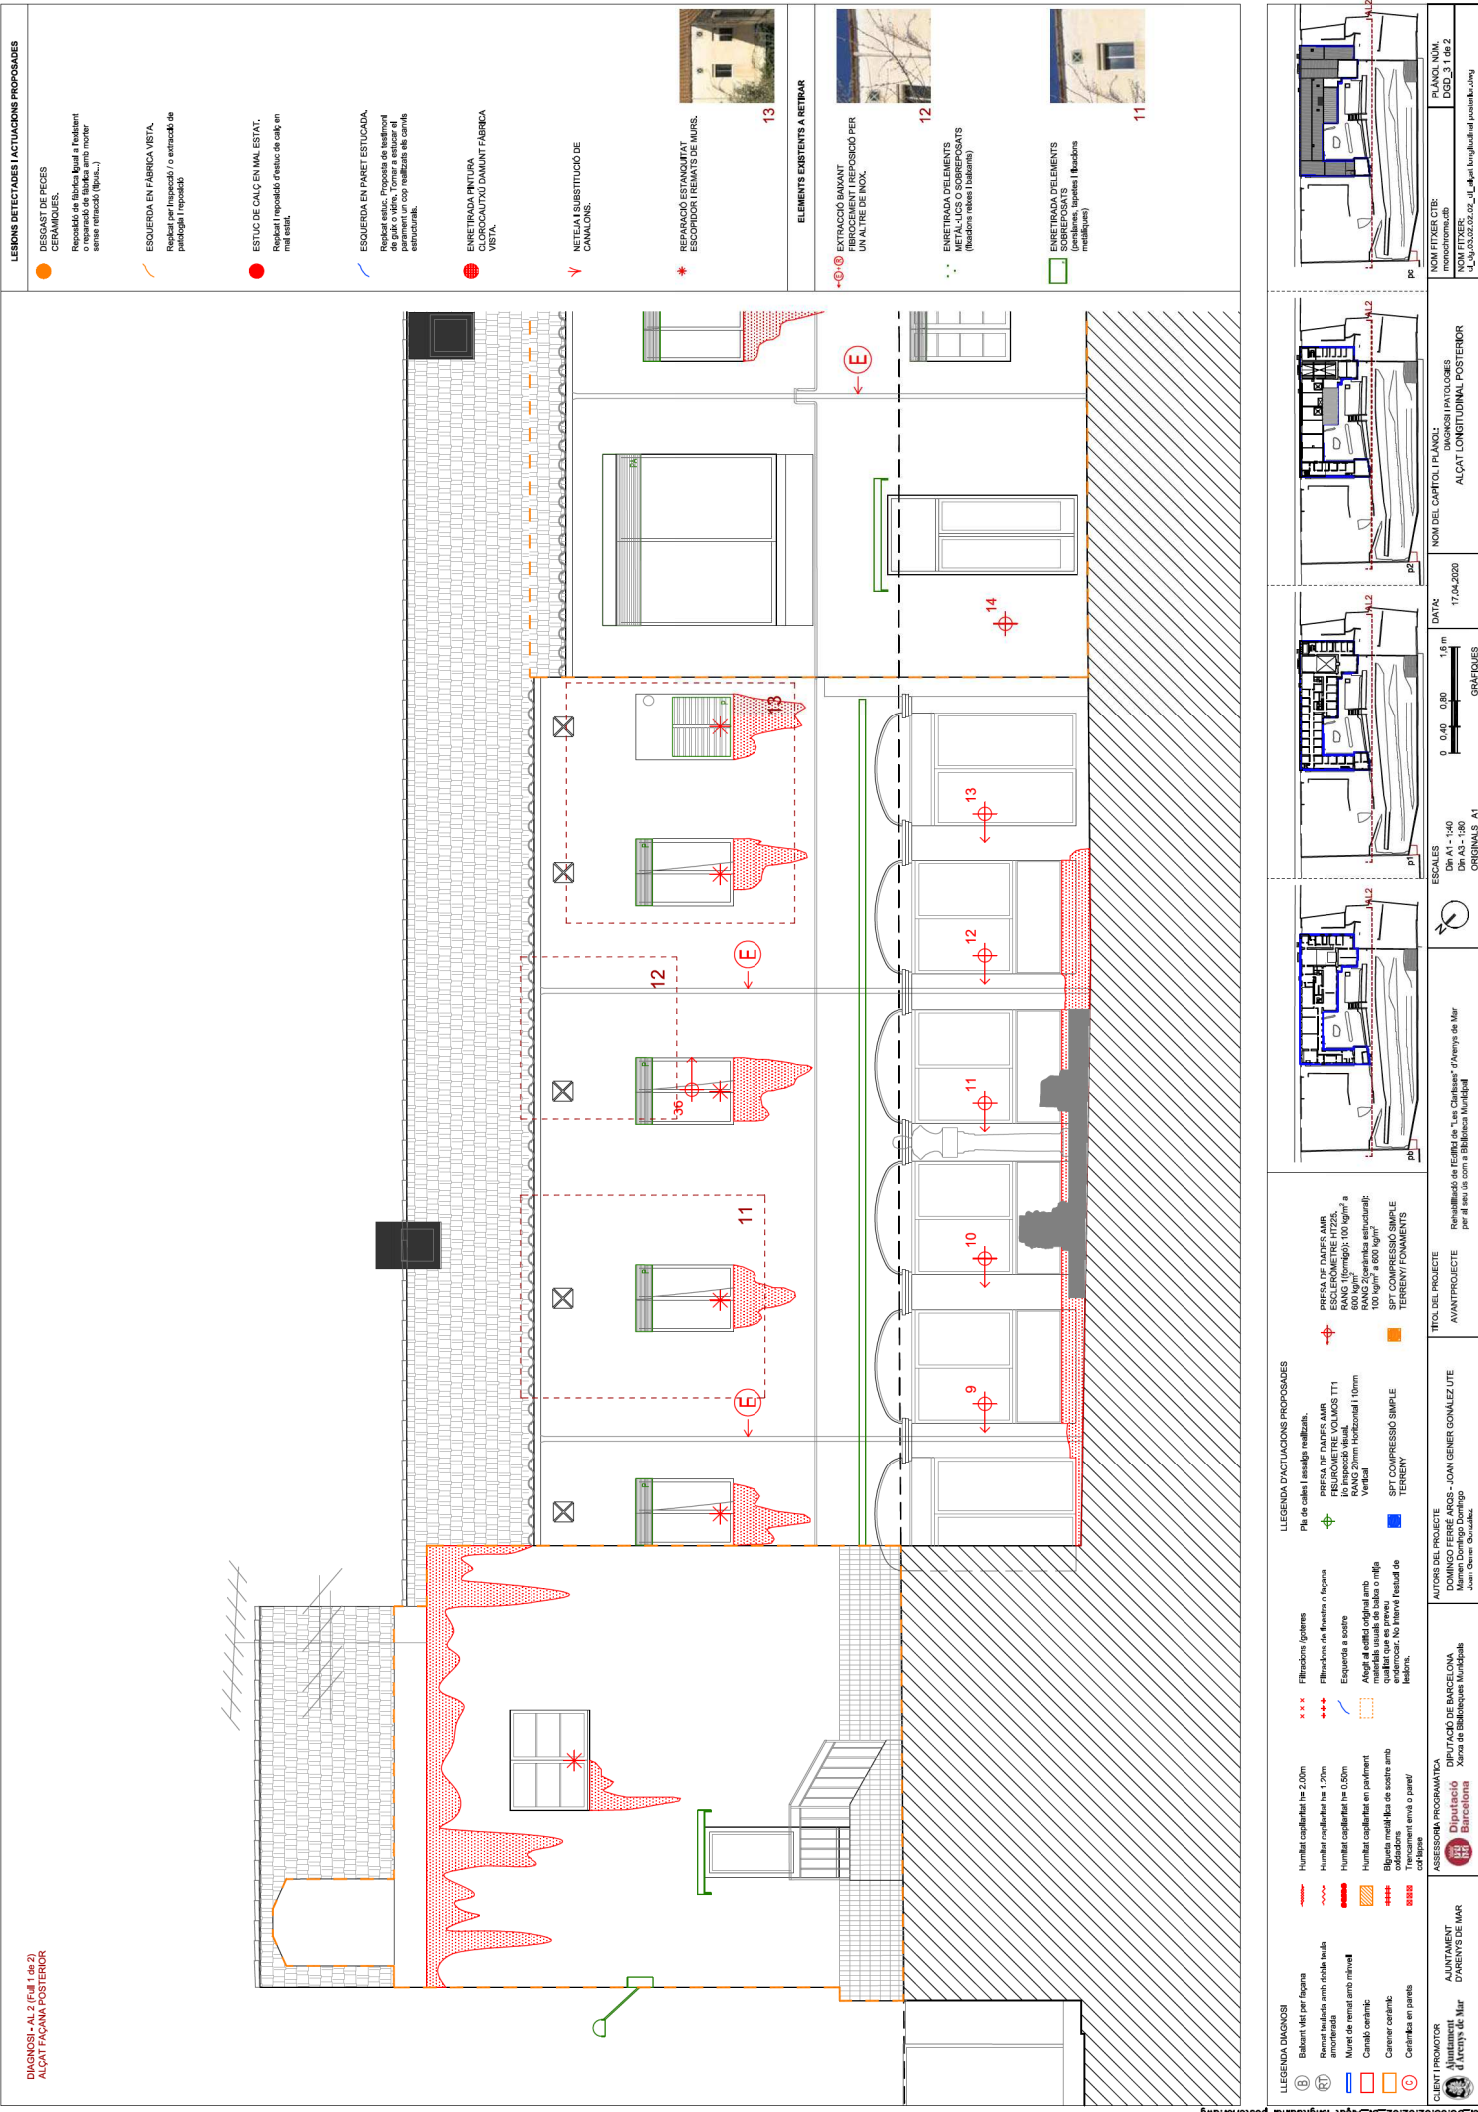
**PLANOI NÚM:** DGG\_2

- LESIONS DETECTADES I ACTUACIONS PROPOSADAES**
- **RESACA DE PECES CERAMQUES**  
Lesió de resaca de peces ceràmics a causa de l'expansió de la fàbrica sense retracció (fent...)
  - **ESQUERDA EN FABRICA VISTA**  
Lesió per fissuració i/o estancació de patall i reparació
  - **ESTUC DE CALÇ EN MAL ESTAT**  
Reparar i reposar d'estuc de calç en mal estat.
  - **ESQUERDA EN PARET ESTUCADA**  
Reparar estuc. Proposta de treballar de guix o sèco, com a solució al problema estructural.
  - **ENSTRANJA EN UNA CLORCAUTAJA D'AMUNT FABRICA VISTA**
  - **NETEJA I SUBSTITUCIO DE CANALONS**
  - \* **REPARACIO ESTANQUANT ESCOPIDOR REMATS DE MURS**
  - **ELEMENTS EXISTENTS A RETIRAR**
  - **EXTRACIO BARRANT REPOSICIO PER UN ALTRE DE MEX**
  - **ENSTRANJA PER ELEMENTS METALLICS O SOBREPOTS (fitejats sobre i balams)**
  - **ENSTRANJA D'ELEMENTS SOBREPOTS (lapes i fitejats metalls)**

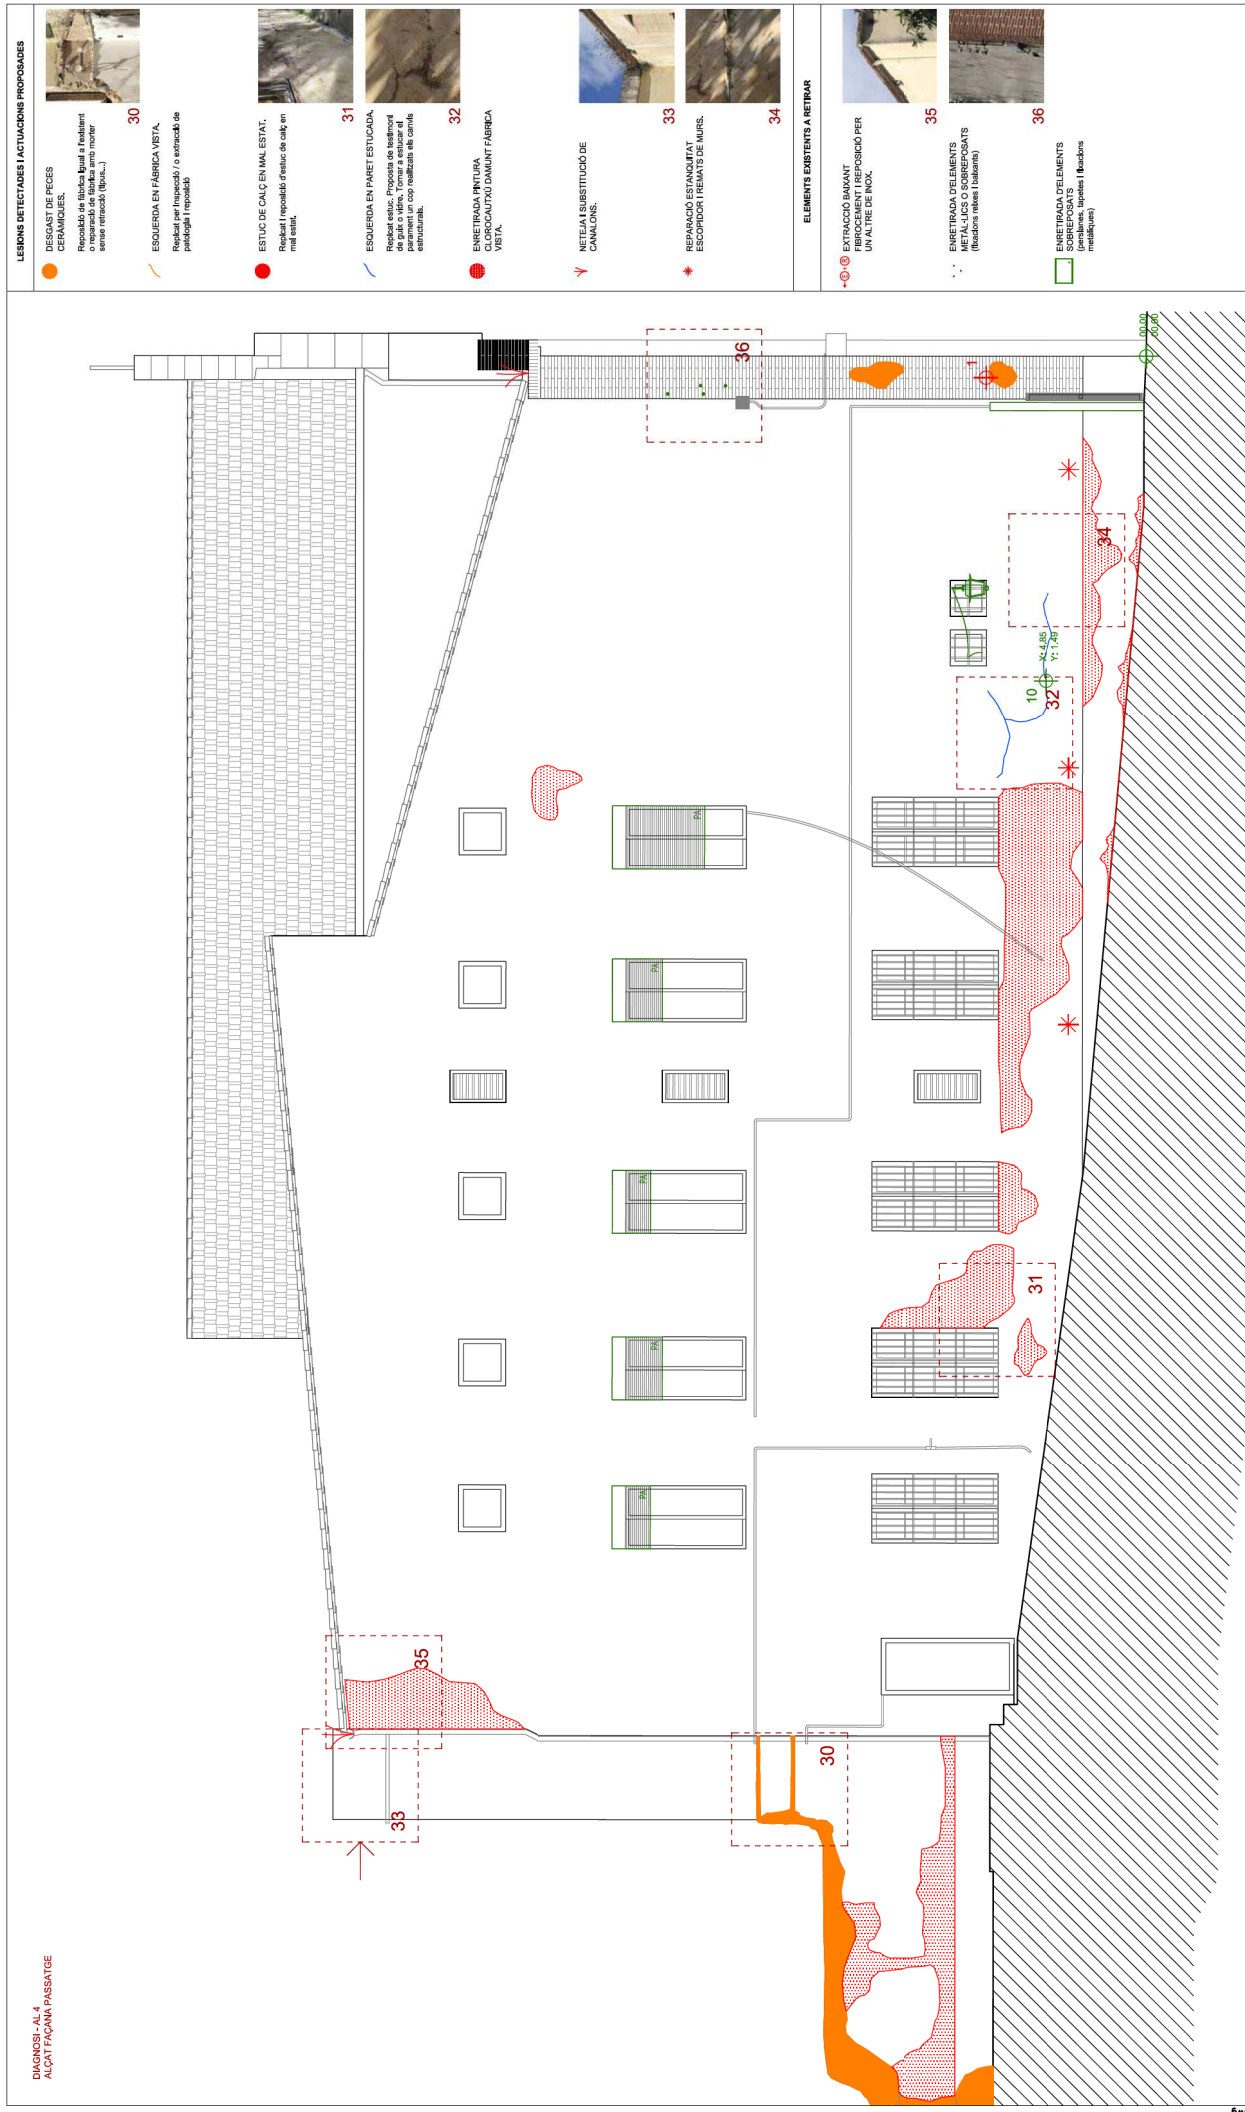
**PLANO: NÚM.**  
DDEL\_3\_2 de 2

<b>DESACAT DE PECES CERÀMQUES</b> Reparació de les ceràmiques trencades o desplaçades a causa de la falta de ancoratge sense retracted (Repar...)	<b>30</b>
	<b>ESQUERDA EN FABRICA VISTA</b> Reparació per restauració i/o extracció de patologies i reparació	<b>30</b>
	<b>ESTUC DE CALÇ EN MAL ESTAT</b> Reparació i reposició d'estuc de calç en mal estat.	<b>31</b>
	<b>ESQUERDA EN PARET ESTUCADA</b> Reparació estuc. Proposta de restauració de gips o albet, com a alternativa al estructural.	<b>31</b>
	<b>ENRETRADA EN TINA CLORCAUTAJU DAMUNT FABRICA VISTA</b>	<b>32</b>
	<b>NETEJA I SUBSTITUCIÓ DE CANALONS</b>	<b>33</b>
	<b>REPARACIÓ ESTANQUITAT ESCOPIDOR REMATS DE MURS</b>	<b>33</b>
	<b>ELEMENTS EXISTENTS A RETENIR</b>	<b>34</b>
	<b>EXTRACIÓ BARRANT PER REPARACIÓ PER UN ALTRE DE MUR</b>	<b>35</b>
	<b>ENRETRADA DEL ELEMENTS METÀL·LICS O SOBREPOTS (flexions rebent i bobarrs)</b>	<b>36</b>
	<b>ENRETRADA D'ELEMENTS SOBREPOTS (lapisles i bobarrs metèl·lics)</b>	<b>36</b>

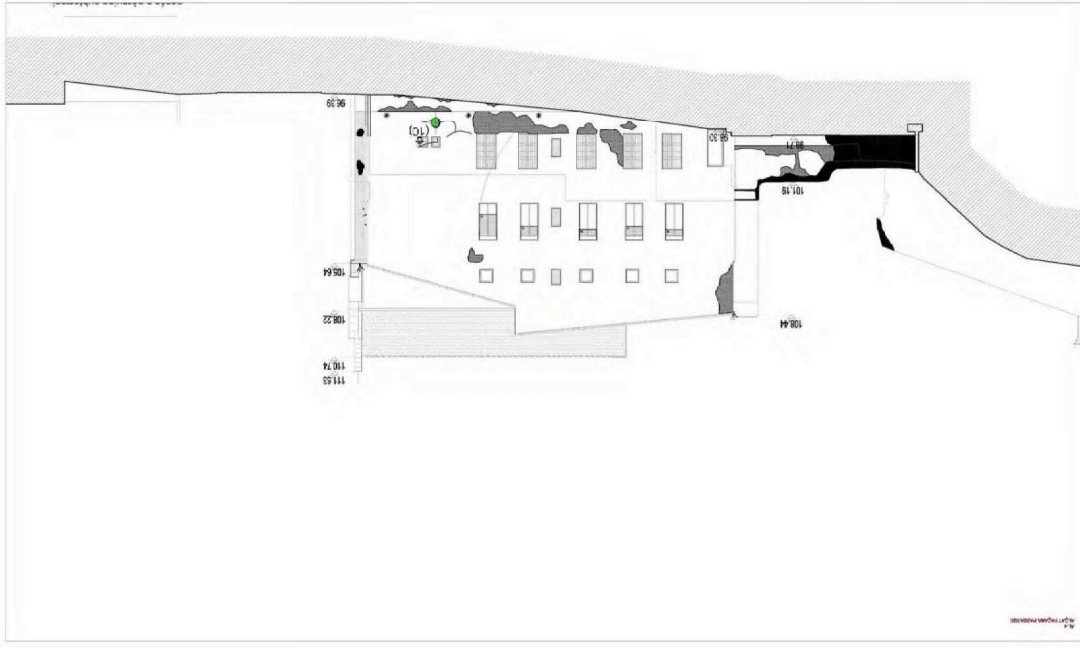
N. DE CALA	Coordenades 0.00 extrem esquerra façana pral m	Desplaçament horitzontal mm	Desplaçament Vertical mm	Observacions
1	X=10.50 Y= 2,51	5.0	0.0	Esquerd puntual sobre estuc de calç. No afecta a la façana vista ni a l'interior del parament
2	X=14.70 Y= 2,22	0.0	1.5	Esquerd puntual sobre estuc de calç. No afecta a la façana vista ni a l'interior del parament
3	X=18.24 Y= 3,21	1.5	1.0	Esquerd puntual sobre estuc de calç. No afecta a la façana vista ni a l'interior del parament
4	X=5.40 Y= 6.00	15.0	1.0	Esquerd vertical amb dissolució del morter de la junta. Afecta a la façana vista. No afecta a l'interior de l'edifici
5	X=11.92 Y= 6.84	15.0	0.0	Esquerd vertical amb dissolució del morter de la junta. Afecta a la façana vista. No afecta a l'interior de l'edifici
6	X=33.45 Y= 2.88	5.0	5.0	Esquerd puntual sobre estuc de calç. No afecta a la façana vista ni a l'interior del parament
7	X=34.75 Y= 2,65	0.0	5.0	Esquerd puntual sobre estuc de calç. No afecta a la façana vista ni a l'interior del parament

8	X=37.97 Y= 3.33	1.0	2.5	Esquerd puntual sobre estuc de calç. No afecta a la façana vista ni a l'interior del parament
9	X=39.77 Y= 2,13	0.0	5.0	Esquerd puntual sobre estuc de calç. No afecta a la façana vista ni a l'interior del parament
10	X=-4.85 Y= 1,49	1.0	5.0	Esquerd puntual sobre estuc de calç. No afecta a la façana vista ni a l'interior del parament

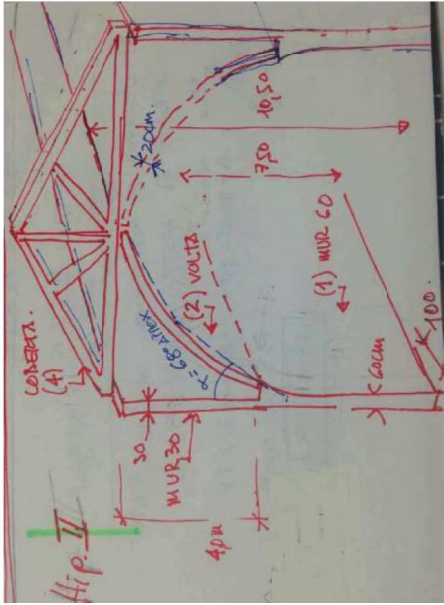
**Nau Església. Esquema constructiu de l'Estat de càrregues :**

Murs de càrrega (1)	1.800 Kg/m <sup>3</sup> x7,5x0,6 cm <sup>2</sup> =	8.100 Kg
Volta (*)pes propi (2)	1.800 Kg/m <sup>2</sup> x5 ut x 1,00x1,00x2,20 =	1.800 Kg
Volta sobrecàrrega	200 Kg/m <sup>2</sup> x5 ut x 1,00x1,00 =	1.000 Kg
Murs(3)	1.800 Kg/m <sup>3</sup> X4,00 X 0,3=	2.160 Kg
Coberta, (pes i sob)	250 Kg/m <sup>2</sup> X4,35 x 3,25 m <sup>2</sup> =	3.535 Kg
	<b>TOTAL</b>	<b>16.595 Kg</b>

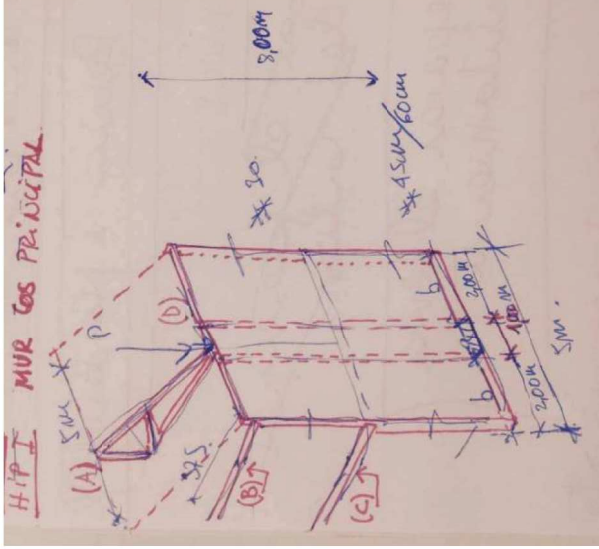
**Cos Principal. Esquema constructiu de l'Estat de càrregues:**

(D)Murs de càrrega	1.800 Kg/m <sup>3</sup> x8,0mx0,45 cm <sup>2</sup> =	6.480 Kg
(C) Forjat pl 1ª (pes i sob)	500x1,00m x 3,75m	1.875 Kg
(B) Forjat pl 2ª (pes i sob)	450x1,00m x 3,75m	1.687 Kg
(A) Coberta, (pes i sob)	250 Kg/m <sup>2</sup> x5,0mx3,75m=	4.687 Kg
	<b>TOTAL</b>	<b>14.729 Kg</b>
